# RIETEN DAKEN

EN HET BEPERKEN VAN SCHADE DOOR BRAND, WATER EN STORM

FEDERATIE VAN ONDERLINGE VERZEKERINGMAATSCHAPPIJEN IN NEDERLAND

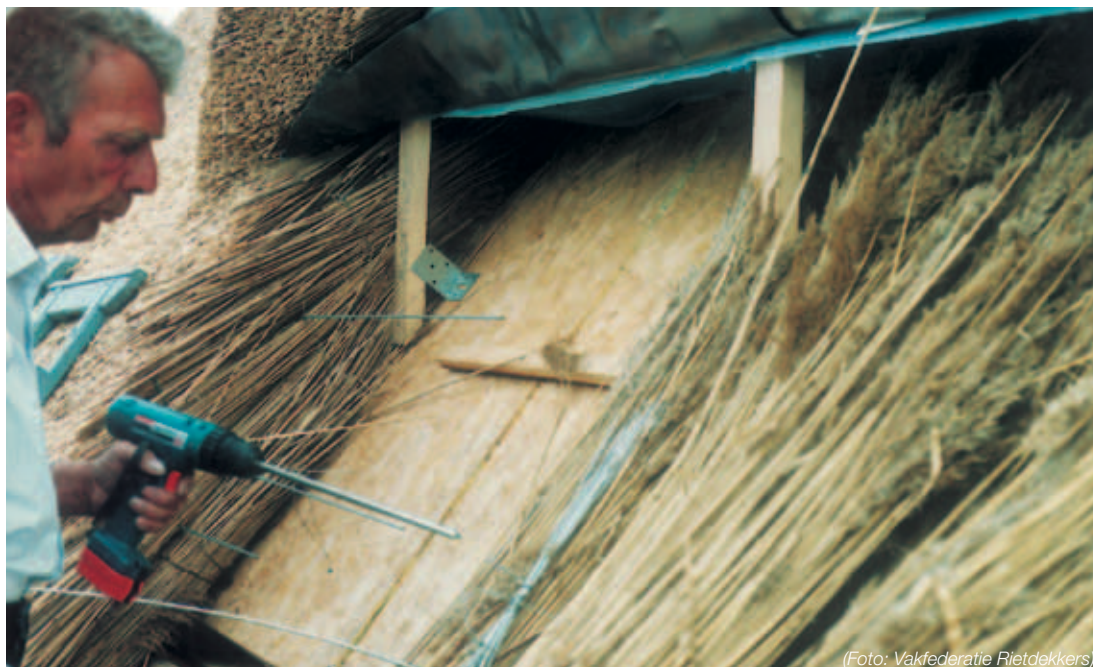
Om het riet te beschermen tegen een brand van binnen kan een 'barrière' worden aangebracht onder het riet. Bij bestaande bouw bijvoorbeeld door een aftimmering aan de binnenzijde met brandwerend materiaal (bijv. gipsplaten) en bij nieuwbouw door het riet direct aan te brengen op een gesloten beplating zonder luchtsponw (die wordt 'veroorzaakt' door de tengels en rietlatten).

Omdat behalve de gewenste brandveiligheid ook andere factoren zoals isolatiewaarde een rol spelen, wordt in de bouwpraktijk doorgaans gekozen voor specifiek voor dit doel vervaardigde sandwichpanelen. Op deze wijze is het moderne 'schroefdak' ontstaan.

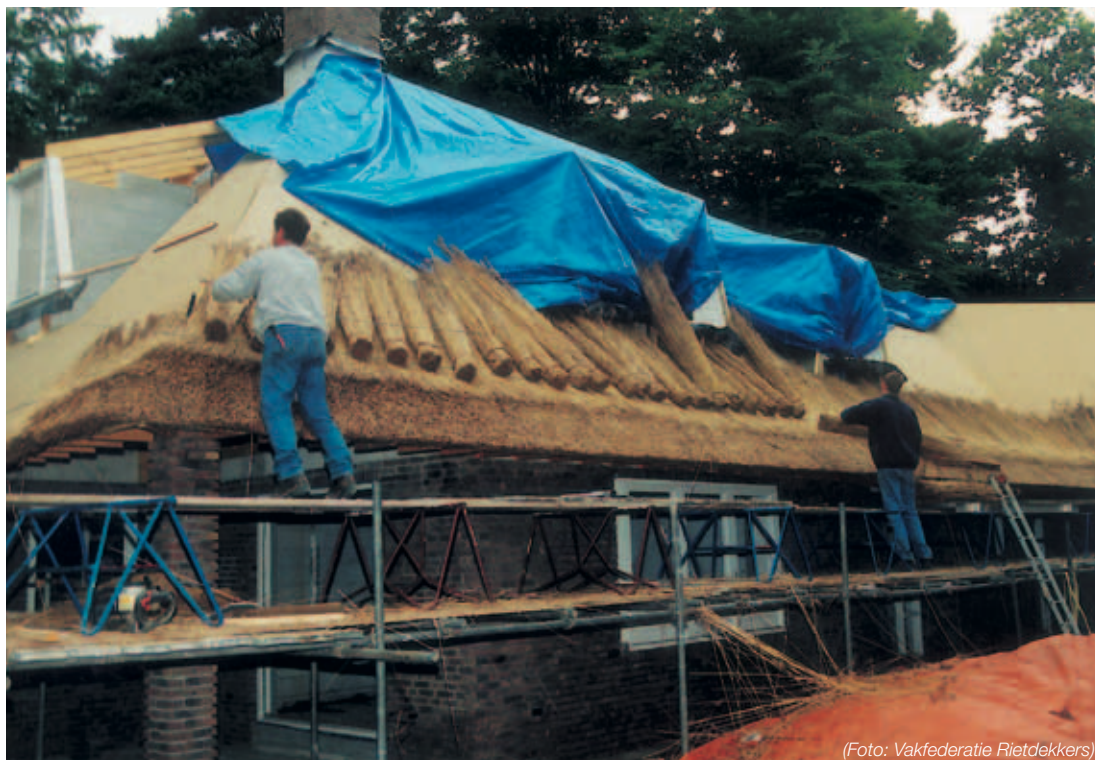
Het aanbrengen van een gesloten onderbeplating direct onder het riet is bij een bestaand traditioneel rieten dak niet mogelijk. Voor een gesloten afwerking dient de beplating daarom onder de daksporen te worden aangebracht, waarbij vanuit het oogpunt van brandpreventie de voorkeur uitgaat naar toepassing van een brandwerend materiaal, bijvoorbeeld gipsplaten.

Hierbij moet men niet nalaten om de ruimte tussen riet en beplating eerst te vullen met isolatiemateriaal van minerale wol. Deze binnenafwerking geeft een belangrijke verbetering van het binnenklimaat en een verminderd energieverbruik door de betere isolatie en door het verminderen van tochtverschijnselen. De voorkeur voor minerale wol heeft te maken met de brandveiligheid. Minerale wol direct onder het riet beperkt de luchttoevoer bij een eventuele brand, terwijl minerale wol zelf onbrandbaar is en dus niet bijdraagt aan branduitbreiding. Het totale pakket van beplating en minerale wol geeft bij een brand in huis een goede bescherming van het riet, waarin de hitte van de brand niet snel tot het riet doordringt.

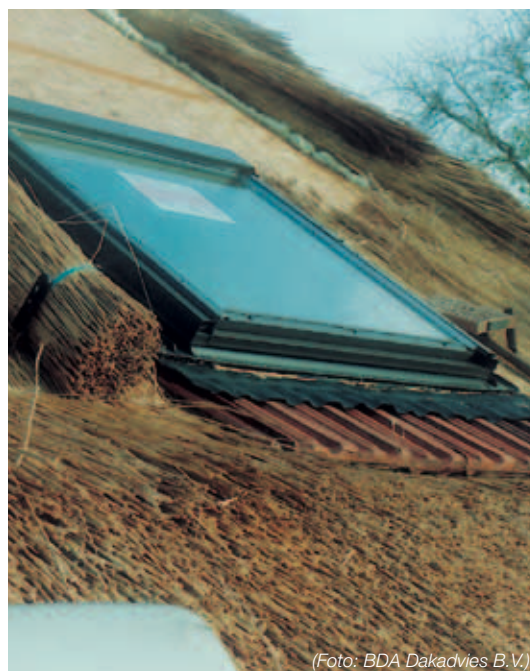
Overigens is het noodzakelijk om tussen de beplating en het isolatiemateriaal een goede dampdichte laag aan te brengen om condensvorming in de isolatie en het riet te voorkomen. In het hoofdstuk over 'schade door water' wordt dit nader toegelicht.

- Zijn er plannen om een bestaand rieten dak aan de onderzijde te isoleren en af te werken? Kies voor onbrandbare materialen, zoals minerale wol en gipskartonplaat. Maak een dampdichte laag tussen de beplating en isolatiemateriaal. Die is nodig om condensvorming en daarmee vocht-schade te voorkomen.

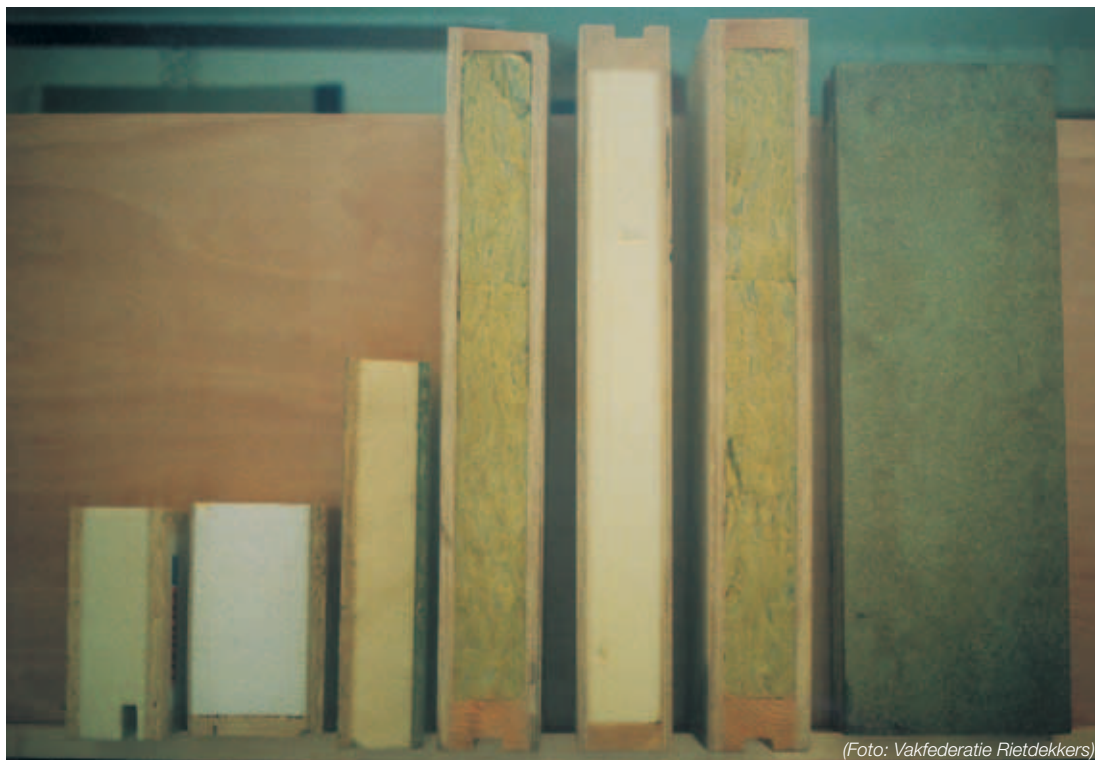
Voor rieten daken zijn speciale geïsoleerde panelen verkrijgbaar, die direct op de dragende dakconstructie kunnen worden aangebracht. Het zijn sandwichpanelen bestaande uit een buitenbeplating van spaanplaat of triplex met een kern van isolatiemateriaal, dat kan bestaan uit kunststofschuim, meestal polystyreenschuim, of uit minerale wol. Op de buitenplaat van de sandwich kan het riet als schroefdak worden aangebracht.

Voor de traditionele manier van rietdekken zijn er sandwichpanelen met verhoogde tengels en rietlatten. Een goede naadafdichting tussen de sandwichpanelen voorkomt condensvorming in het riet. Van groot belang is het dat u zich hierbij realiseert dat – doordat een luchtlaag tussen sandwichpaneel en rietpakket ontstaat – de voordelen van het schroefdak grotendeels wegvallen.

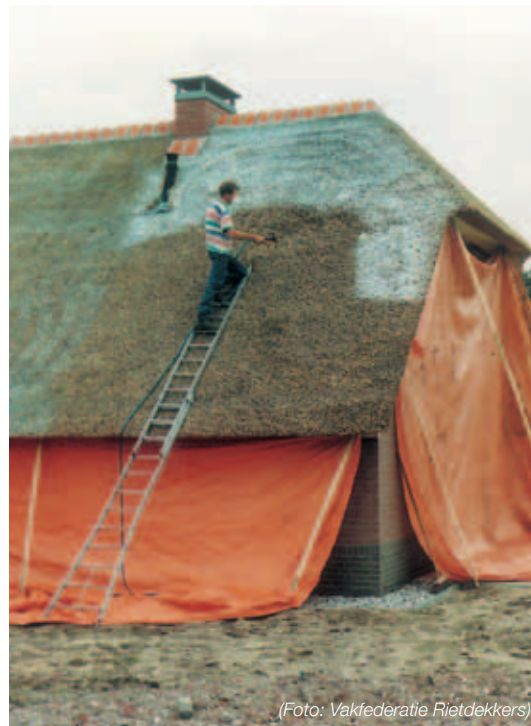
Het aanbrengen van brandvertragende middelen gebeurt door bespuiting zodra het dak gedekt is. Het nadeel is dat een goede applicatie met name aan de buitenzijde plaatsvindt. Dat is in eerste instantie niet zo'n probleem, omdat het de buitenzijde is die aan vliegvlur zou kunnen worden blootgesteld. In de loop der tijd verandert dat echter, omdat de buitenzijde van een rieten dak slijt. Dit gebeurt onder invloed van weer en wind en heeft te maken met de aard van het materiaal en de opbouw van het rietpakket. Van de rietstengels is alleen de onderste paar centimeter zichtbaar, de rest wordt afgedekt door de erop liggende stengels. Al die uiteinden van de rietstengels zijn voortdurend blootgesteld aan de afbrekende werking van het klimaat. Zonlicht zorgt voor veroudering en regen en temperatuurschommelingen laten vervolgens de uiteinden van de stengels langzaam verpulveren. Dat gebeurt over het gehele dakvlak heel geleidelijk, maar het uiteindelijke gevolg is dat de rietlaag op het dak langzaam dunner wordt: de rietlaag slijt. Het gevolg is ook dat de buitenzijde – die aanvankelijk voorzien was van brandvertragend middel – langzaam verdwijnt.

waardig genoeg is daarover betrekkelijk weinig bekend. Leveranciers beperken zich over het algemeen tot het advies om de behandeling na verloop van tijd te herhalen. Daarbij worden termijnen van twee tot vijf jaar genoemd. Het beste is om de rietdekker na verloop van tijd te laten beoordelen hoe het dak erbij ligt en of onderhoud nodig is. Het betekent dat het toepassen van brandvertragende middelen op een rieten dak niet eenmalig is. De herhalingsbehandelingen vormen een terugkerende kostenpost.

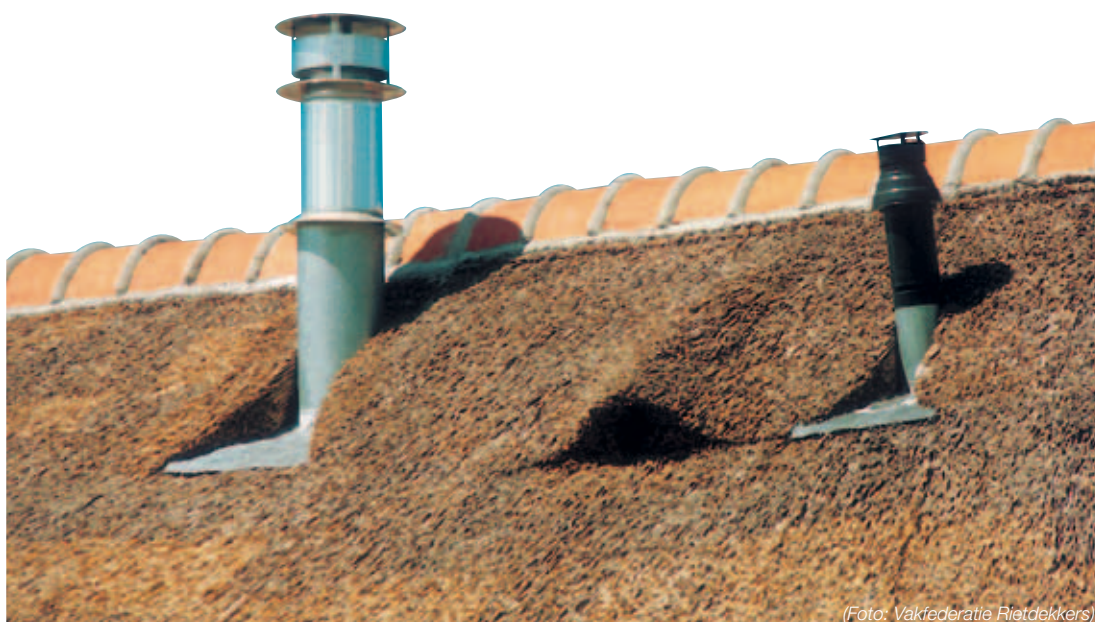
In veel gebouwen met rieten daken zijn open haarden of kachels voor vaste brandstoffen aanwezig. De constructie en het onderhoud van de schoorstenen van deze haarden en kachels hebben grote invloed op het brandgevaar. Bij een verkeerde constructie van de dakdoorvoer kan een rieten dak gemakkelijk gaan branden door de hitte van de schoorsteen. Of in brand raken door vonken die eruit kunnen vliegen. De combinatie rieten dak en schoorsteen vraagt daarom extra aandacht.

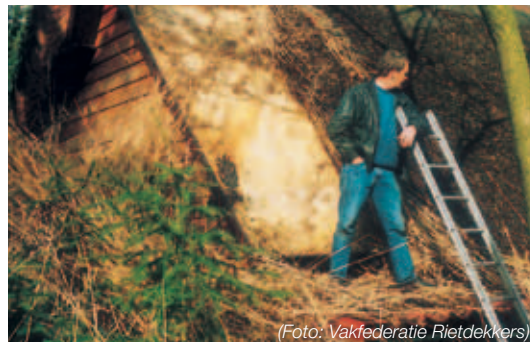
In bepaalde gevallen komt het vocht in het riet niet van buiten, maar juist van binnen. Het gebruik van

een gebouw brengt meestal vochtproductie met zich mee. Denk daarbij ook aan wassen, koken etc. in een woning.

Voorbeelden van bestemmingen met zeer hoge vochtproductie zijn zwem- en badruimten of verblijven voor dieren. Zo kan een stal met koeien zorgen voor een grote dagelijkse productie van waterdamp. Het traditionele rieten dak met de open onderconstructie blijkt hier in het voordeel. De tochtverschijnselen van dit dak, die voor andere bestemmingen een nadeel vormen, zijn hier een prima middel om het ontstane vocht te ventileren. Zo wordt inwendige condensvorming, met alle nadelige gevolgen, voorkomen.
